# 樹 木 診 断 書

【那珂川町立小川中学校のプラタナス】

平成 30 年 1月 18日

一般社団法人栃木県樹木医会

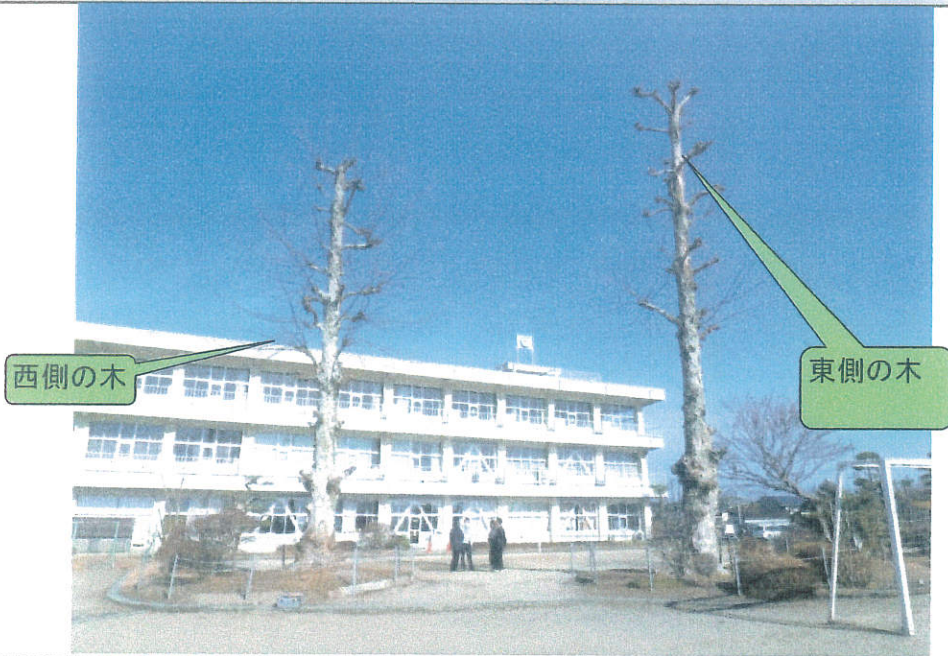
全 景

西側の木

東側の木

| 対処方法 | 東側の木は上記の理由から至急の伐採が妥当と判断する<br>西側の木は倒伏対策としてワイヤーロープの設置も考えられるが、<br>使用出来なくなる難点がある<br>生徒への安全を優先すれば2本とも伐採するのが、妥当と判断される<br>特に東側の木は至急に対処する必要がある | | | | | | |

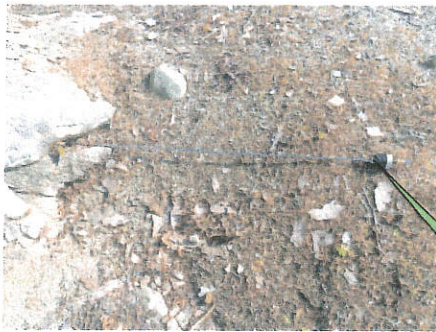
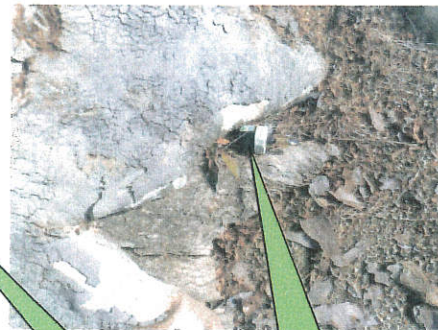
| 根 系・根 元<br>土 壌 の 状 況 | 3m程度の円形の植栽スペースが存在する<br>植栽枡以外は校庭とテニスコートになっており踏圧の影響が大きい<br>2本とも根株腐朽が見られ1mの鋼棒がすべて貫入する<br>根元の支持根に枯死部がみられる | | | | | | |

鋼棒(約1m)

根元に全て貫入

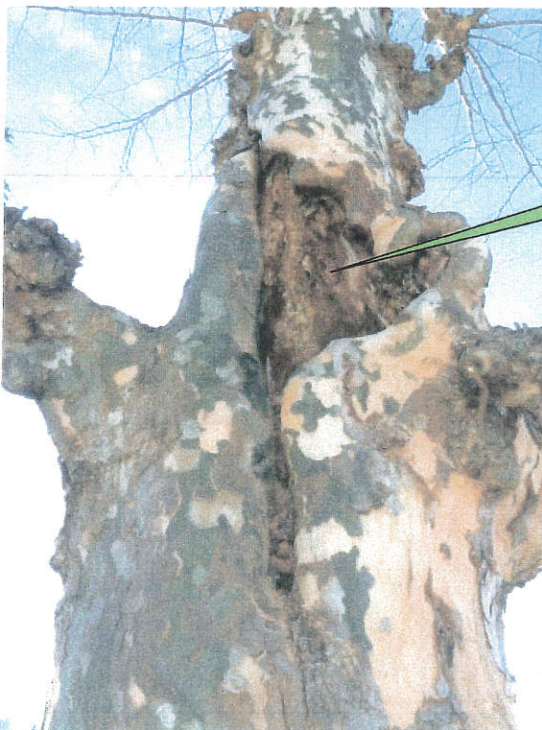
| 大 枝・幹 の<br>状 況 | 長年の剪定により太枝が切り詰められ切口付近から新しい枝が再生した状態<br>西側木には幹に大きな開口腐朽がみられる<br>東側の木は上部半分が枯死している | | | | | | |
| 考 察 | 東側の木は根元腐朽がみられ、幹の半分が枯死状態であるので樹勢の回復は望めない<br>西側の木は外見上は正常そうに見られるが幹腐朽と根株腐朽が存在する<br>2本とも幹に空洞が存在し樹勢の回復は望めない<br>特に東側の木は痛みが酷い | | | | | | |

西側の木の開口腐朽

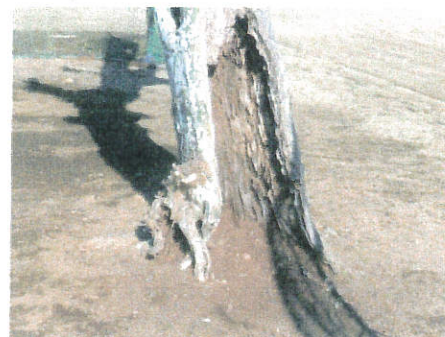
【 参考 】  
2本とも樹皮で生きている状態  
写真の開口部を樹皮で覆った  
状態と考えてください
